Fachplanungen

Herausforderungen der Tragswerkplanung beim Bauen im Bestand

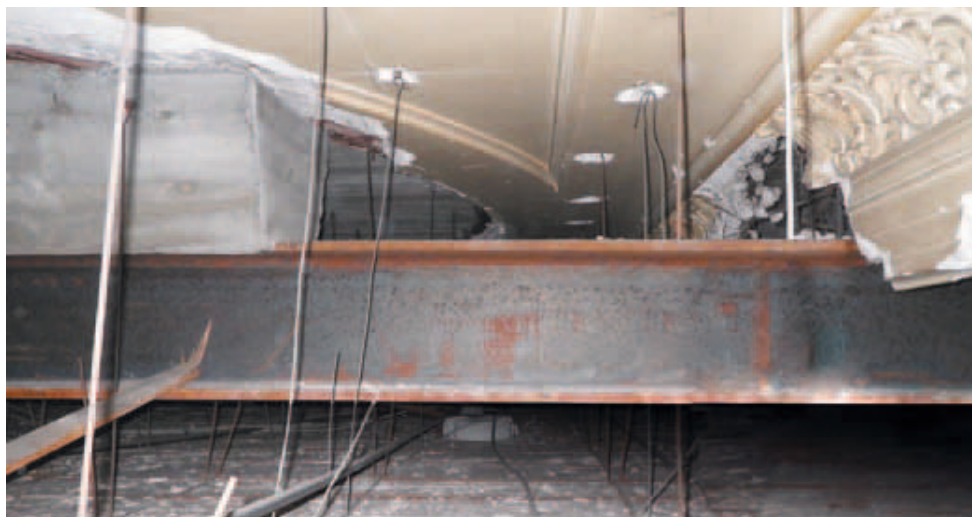
Abb. 1

Wenig zimperlicher Umgang mit der historischen Stuckdecke in der Wiederaufbauphase der 1950er Jahre.
Foto: Thomas Salveter

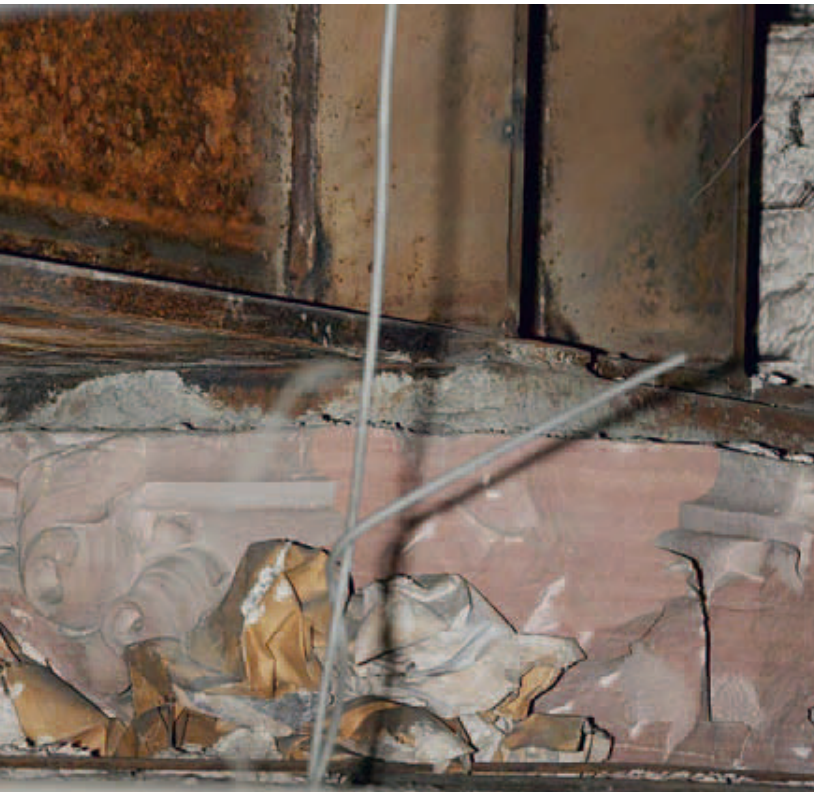
Abb. 4/5

Links: Derzeit noch durch die abgehängte Decke verborgen: Auflagersituation des Stahlträgers mit zerstörtem Kapitell. Foto: Thomas Salveter

sorgte der damalige Tragwerksplaner dafür, dass dies im Erdgeschoss nicht so blieb. Die runde Betonplatte, die seit dieser Zeit das Deckenloch des Foyers verschloss, wurde mit Stahlträgern abgestützt, die die entsprechenden Lasten auf die Sandsteinsäulen weiterleiten. Im Auflagerbereich wurden die Kapitelle „reduziert“, d. h. teilweise abgeschlagen.

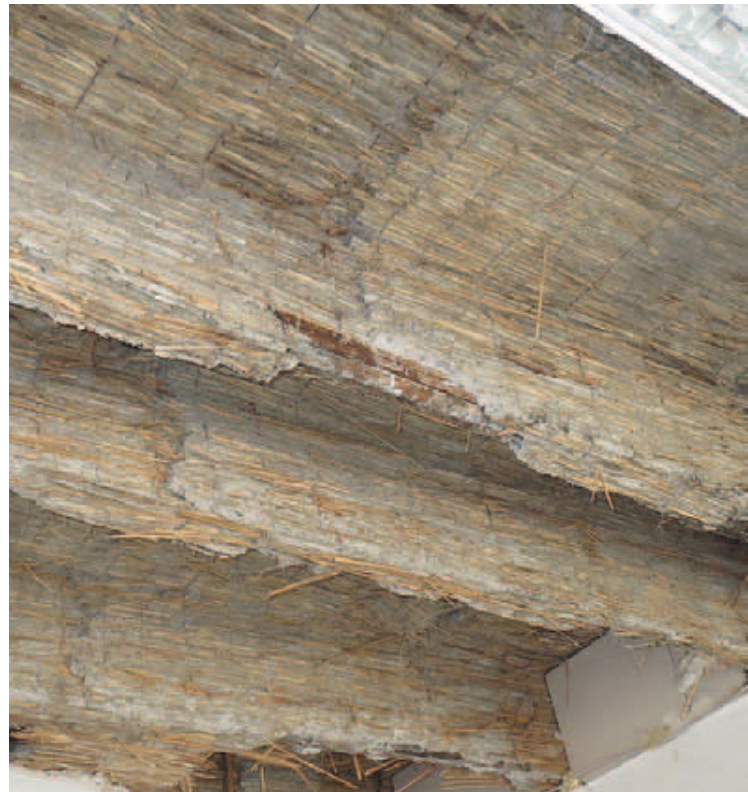
Tragwerksuntersuchungen brachten auch Überraschungen ans Licht: Die 100 Jahre alten Rippendecken aus Stahlbeton waren in den unteren Geschossen nicht wie damals und heute üblich mit Holz, sondern mit Stroh geschalt worden. Dieses musste zuerst entfernt werden, damit der Beton in seinen Eigenschaften und Dimensionen (Rippen) bewertet werden konnte. Es zeigte sich folgendes Schadensbild:

- hochporöser Beton unterschiedlicher Druckfestigkeit mit Kiesnestern und schlechter, damals noch händischer Verdichtung sowie sehr unebener Betonoberfläche,
- unzureichende Betondeckung und teils freiliegende Bewehrung, abplatzender Beton unter der tragenden Längsbewehrung nach Bearbeitung mit dem Hammer,

- Gemessen am Alter des Betons nur geringe Korrosion der Bewehrungseisen (keine statisch relevante Abrostung).

Rechts: Strohgeschalte Stahlbetonrippendecke von 1915 nach weitgehender Entfernung des Strohs. Die freiliegende Bewehrung ist deutlich zu erkennen. Foto: Professor Pfeifer & Partner

Um diese Schäden mit möglichst geringem Aufwand zu sanieren und trotzdem die erforderliche Deckentragfähigkeit für die erforderlichen Nutzlasten zu erreichen (zwischen 350 kg/m^2 und 750 kg/m^2 für die Sammlungen), konnten die Tragwerksplaner auf Grundlage der Erhebungen eine behutsame und nur teilweise Reparatur der Rippendecken vorschlagen. Die Decken müssen also nicht flächendeckend mit neuem Spritzbeton überzogen werden, und auch eine Betonergänzung unterhalb der Hauptbewehrung in den Rippen ist nicht notwendig. Nur partiell wird Spezialmörtel zur Reprofilierung genutzt, der in seiner Konsistenz an die jeweils vorgefundene Betongüte angepasst ist. Statisch relevante Risssschäden werden mit Epoxidharz oder Feinstmörtel verpresst.
